# 「豊浜トンネル」崩落事故現場を視る

木 村 栄ノ進\*

1996年2月10日早朝、北海道積丹半島の古平町と余市町を結ぶ国道229号線において、トンネルを通行中のバス、乗用車が岩盤の下敷きとなり、一瞬にして20名の命を奪う大惨事となった。

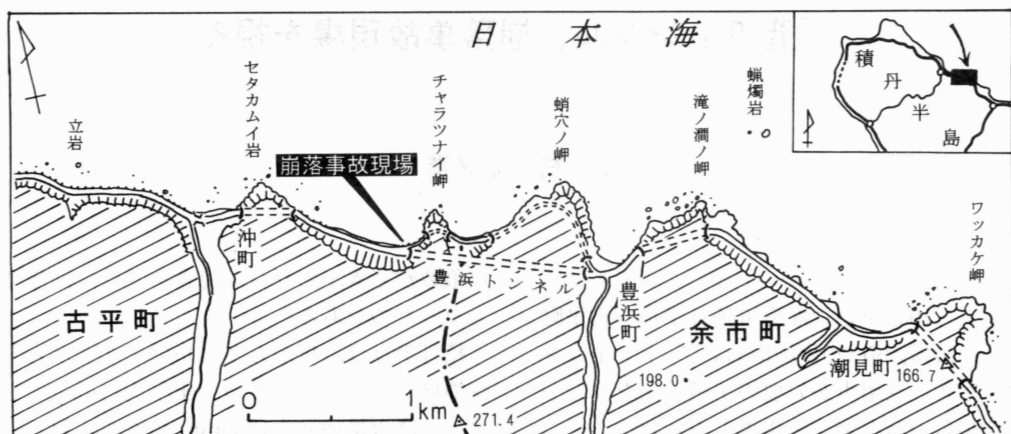
図1 崩落事故現場付近の海岸

崩落の場所は、古平町と余市町の境界付近、蛸穴ノ岬とチャラツナイ岬を貫通する豊浜トンネルの古平側口で発生した（図1、写真1）。

小トンネルをくり貫いた旧道があるが、幅狭く大型車両の対面交通はできない。崩落事故の新トンネル口付近は崖高約120m、剥離箇所の高さは約70mである。落下した岩体の垂直幅は約50m、幅30m、奥行約10mで、重さは数十万tに達するものである。この巨大な岩塊がトンネル巻き出し部(入口から約40m)を直撃したのである。

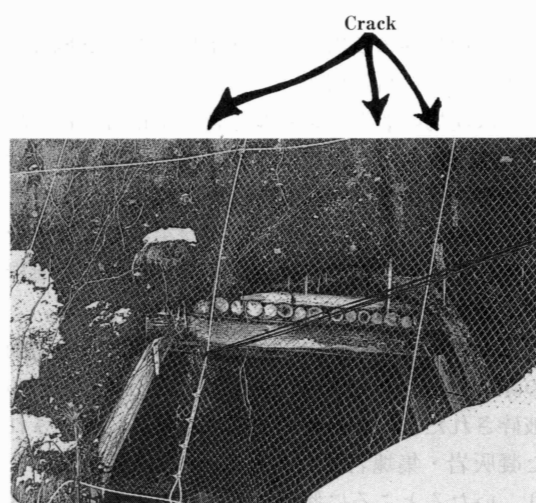
写真2 旧歌棄トンネル坑口部

### 事例1 (写真2)：旧歌棄トンネルの閉鎖

延長40m、古い掘削のこのトンネルには内部や周辺でたびたび崩落を起こし、覆工はないのでトンネル内部で岩盤の様子が窺える。坑口では大きな亀裂が数箇所走り、岩盤は極めて不安定な様子を見せている。

このトンネルは、豊浜トンネル崩落のメカニズムを探るにあたって類似性があり、事故原因を究明するのに例証として生かして欲しいものである。

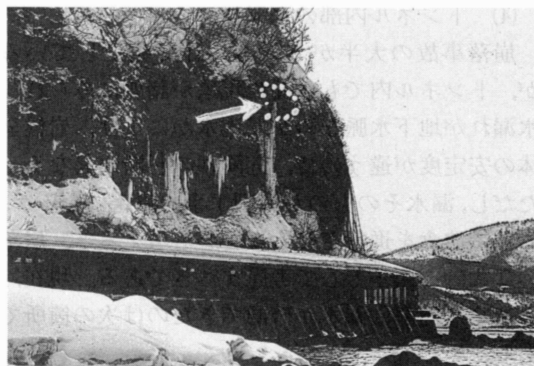
豊浜トンネルより古平町側へ約3 km、崖高約60mの立岩付近にあり、道路のすぐ側に面しているので危険な箇所である。1964年、小さな岩塊が走行中の車の助手席を直撃し、1名の死者が出ている。1995年3月には近くの鉄骨覆道に径数mの岩塊が落下したが、幸い通行者がなく事故にはならなかった。岩質は他のところと違い、安山岩質である。

写真3 立岩付近の崖（矢印の部分が落下）

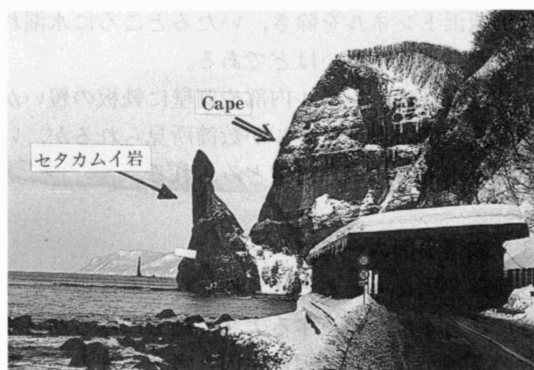
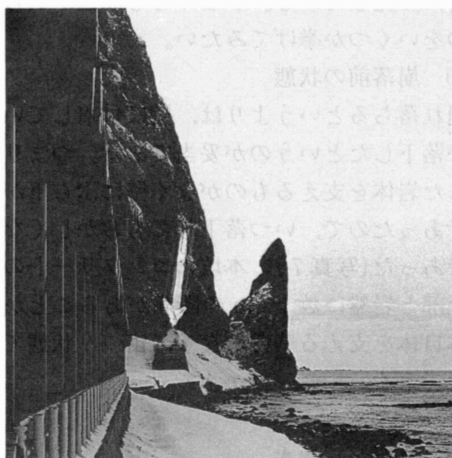
豊浜トンネルから古平側に約1 km、義経伝説で知られるセタカムイ岬に1993年に開通したばかりのトンネルの海側に、現在閉鎖されている2本のトンネルが並行している。いずれも大きな崩落を起こしている。現トンネルより1本海側のトンネルの豊浜トンネル側巻き出し部に大規模な岩塊が落下した。この衝撃でトンネル上部（側壁からアーチ）が海側に数十 cm ずれた。

巻き出し部の施工状況からみて、巻き出し部入口が左に大きくカーブしトンネルに連結する構造のため、落下した岩塊の重み耐えきれず海側に押し出された格好である。巻き出し口の施工方法を考える必要があろう。

もう一つの崩落は、最も海寄りのトンネルで、1950年ころといわれる。この付近の崖は、砂岩質と安山岩質集塊岩の大きい岩塊が多量に含まれ、岩盤全体が軟弱な様子が一際目に入る。崩落の危険を覚悟でトンネルを掘削したかのようである。トンネルの海側は側壁のない覆道のような作りで、当時天井部分が数百mにわたり崩落した形跡が残っている。

写真4 セタカムイ岬。Capeの矢印の岬にトンネル3本が並行する。（古平側より見る）

写真5 セタカムイ岬。矢印が2本目のトンネル（余市側入口）。

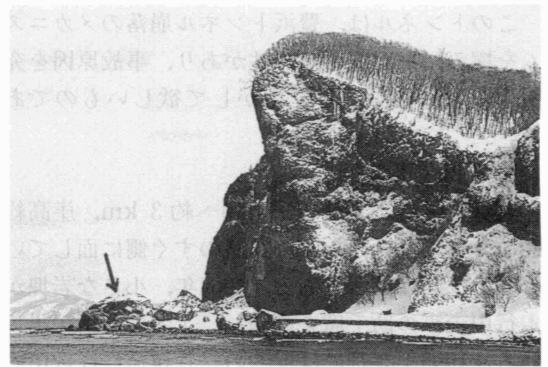
豊浜トンネルより約2.5km 余市寄りにワッカヶ岬がある。崖高100m 弱の岬先端上部のオーバーハング状の箇所が剥離・崩落している。崩落規模は豊浜トンネルの数倍といわれ、崖下に横たわる大きな岩塊は崩落の凄さを見せている。

写真6 ワッカケ岬。矢印が落下した岩。

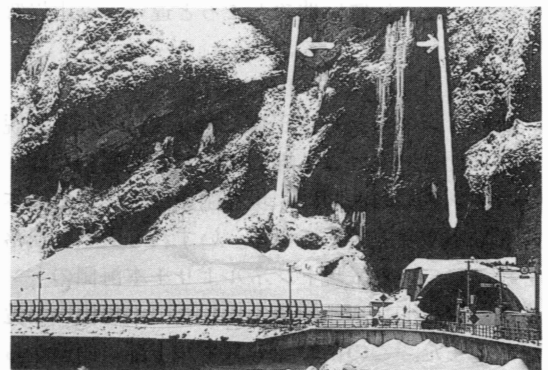
崩れ落ちるというよりは、壁に付着していた物体が落下したというのが妥当である。つまり、落下した岩体を支えるものがなく壁にぶら下がった形であったので、いつ落下してもおかしくない状態であった(写真7)。本坑のコンクリートのアーチ上部と岩盤に数十cmの隙間があることから、岩体自体を支える基盤がなく、宙づり状態であったのである。

写真7 崩落事故現場。矢印の範囲、高さ70m、幅40m、奥行き10mの規模の岩体が落下。

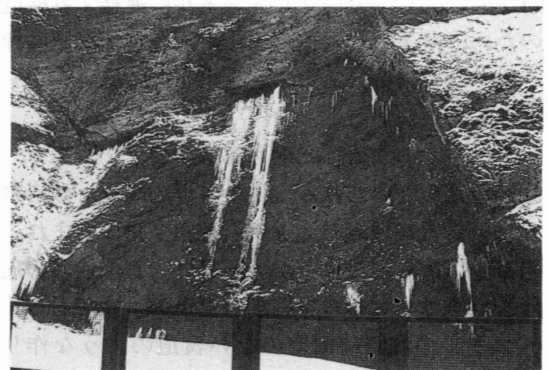
岩体の剥離断面の状況から、上部層に岬方向に左下がりの大きな亀裂が走っているのに加え、周囲の岩盤が変色している。写真8からも分かるように、上部に走る大きな亀裂から滝線のように長さ約20mのツララが下がっている。事故から1カ月後の光景である。地下水の水脈なのか地表から

写真8 事故現場の岩体剥離面。crack部分から滝線のように20mに近いツララが下る。

の浸透水なのか定かではないが、この湧水が岩体剥離部に入り込んで凍結・融解を繰り返し、剥離の引金になったことは間違いない。

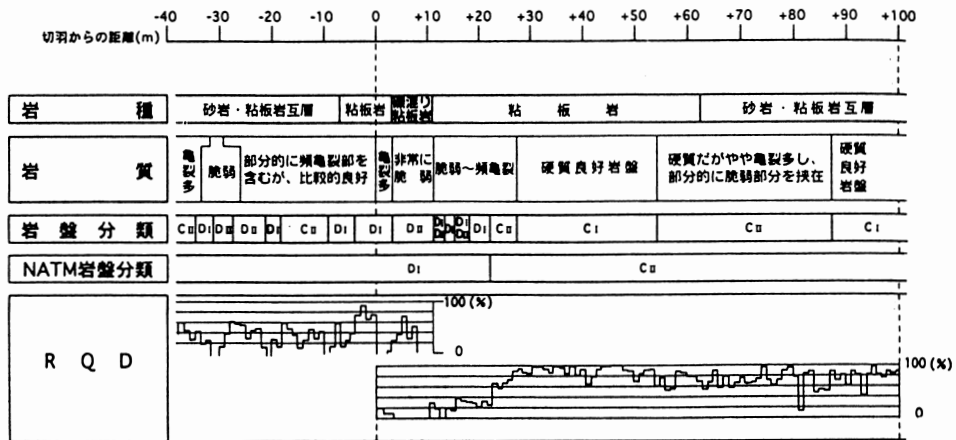
図2 先進ボーリング調査結果例

一方、「平成6・7年開発局技術研究発表」(北海道開発局、1995)には、トンネルの工法報告について、詳細かつ専門的見地から多くの研究事例があり、地形・地質についても地山の物性値の調査<sup>3)</sup>、施工対策と考え方の研究がある。トンネルの掘削に当たっても、豊浜トンネルの例ではないが、図2のような先進ボーリングが行われる。
